昆布小学校耐震診断調査 (校舎棟・屋体棟)

概要説明資料

平成21年4月

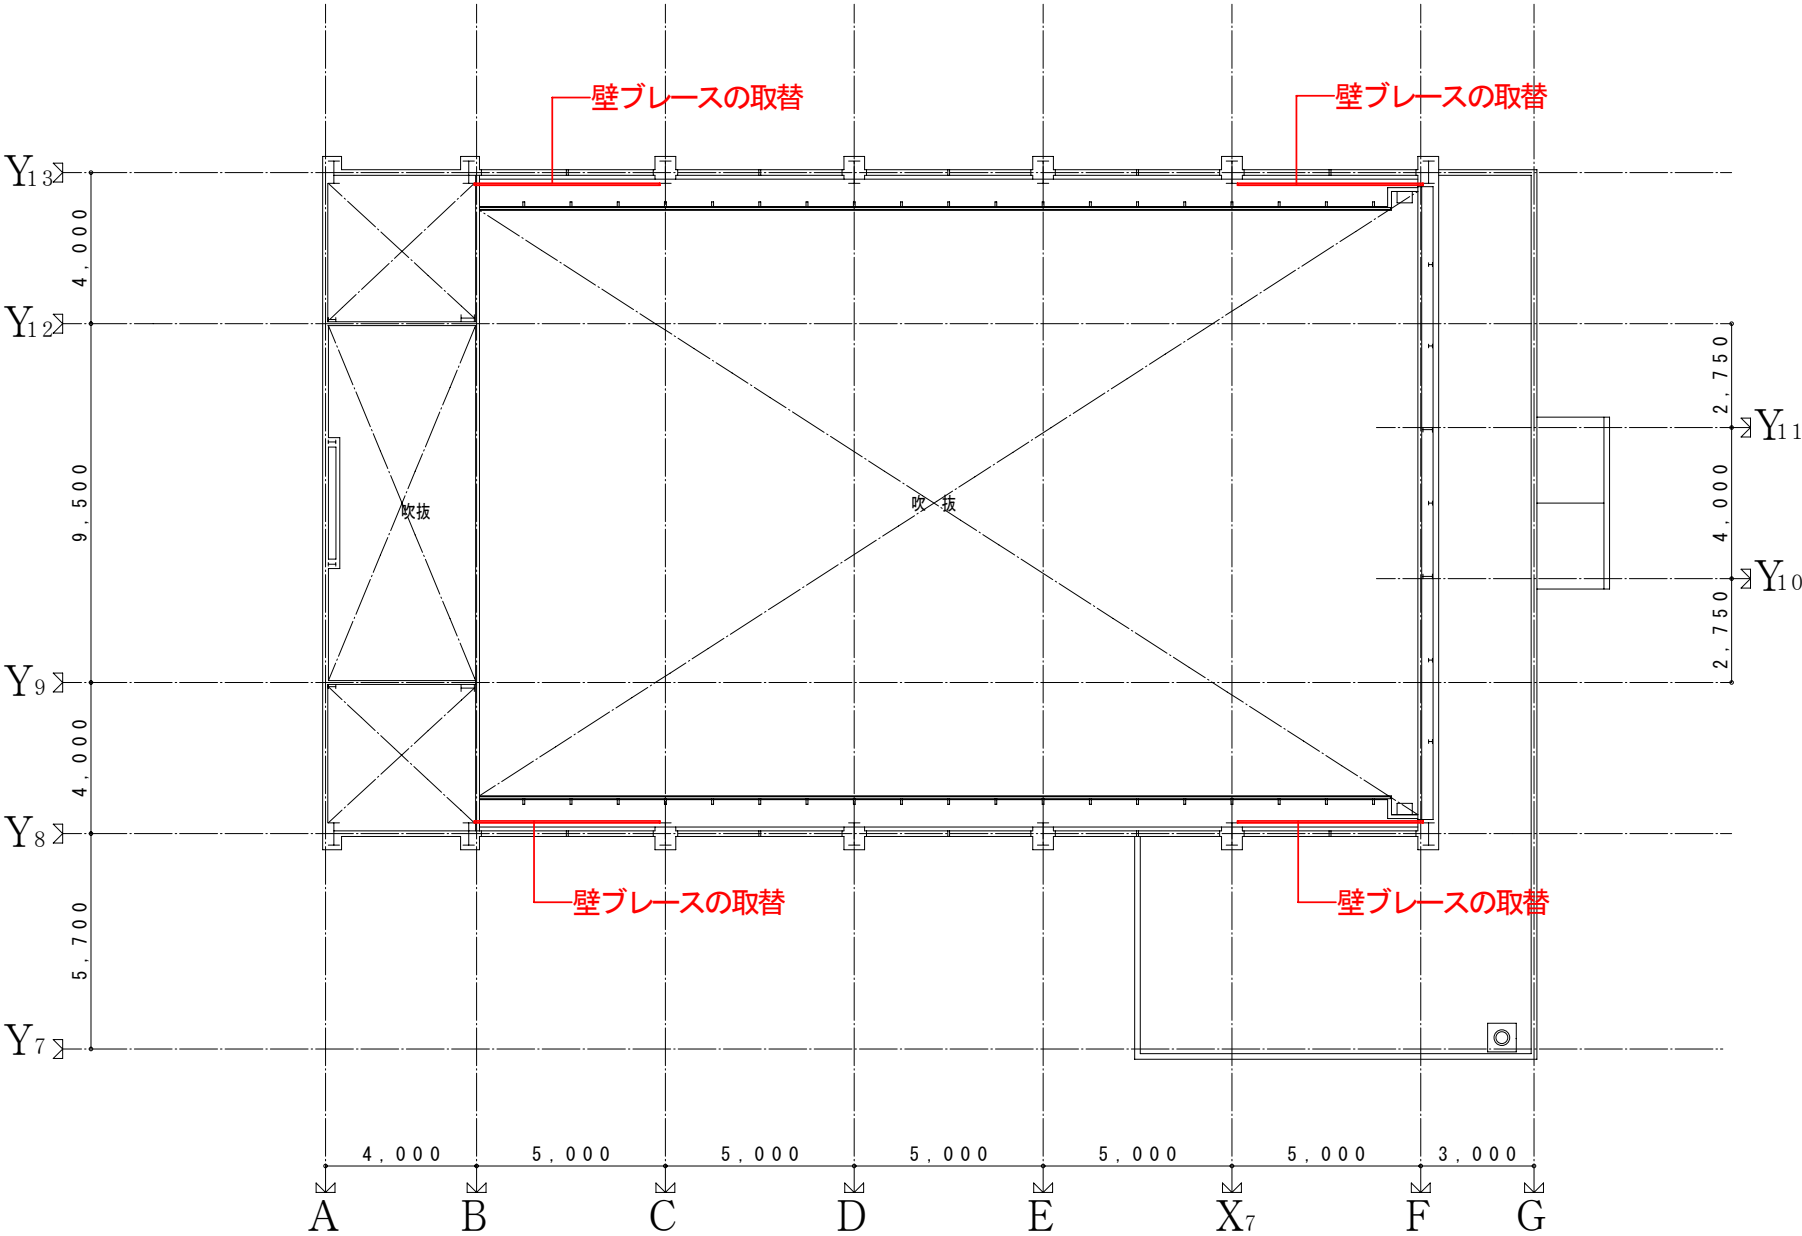
補強位置図 (壁ブレース・提案)

屋体棟の2階部分（S造）X方向は倒壊の危険性があると判定されるため、補強の必要がある。

○屋体棟のS造部分は、桁行方向の2階鉄骨ブレース4カ所の補強が必要である。
